ÉTUDE DE CAS | COMPACTEUR À VIS

Station d'épuration Le Canet en Roussillon

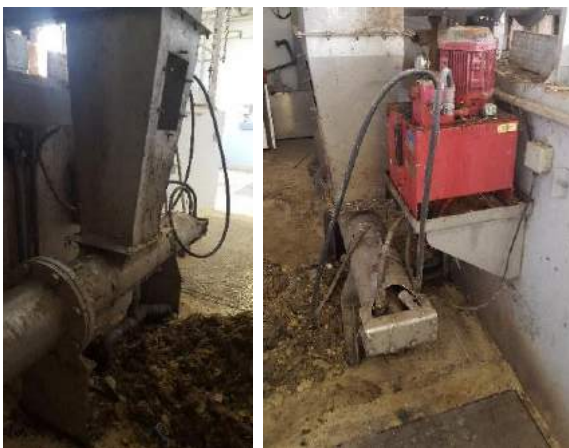
AVANT: Compacteur à piston

Un compacteur à piston recevait les refus de deux dégrilleurs. Lors de la chute des déchets dans le compacteur, un effet de voûte provoquait un entassement des refus.

Chute de déchets sur le piston

Effet de voûte dans la trémie

Arrêt des équipements

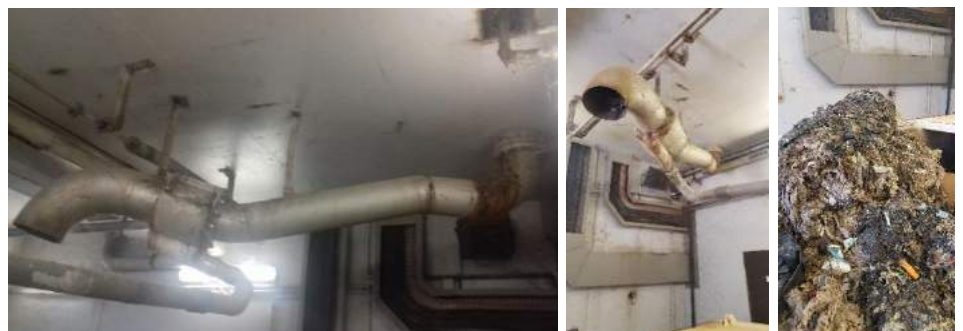
Réseau d'évacuation des déchets spécifique

- Longueur 5 mètres
- 2 coudes à 90°
- Variation du diamètre

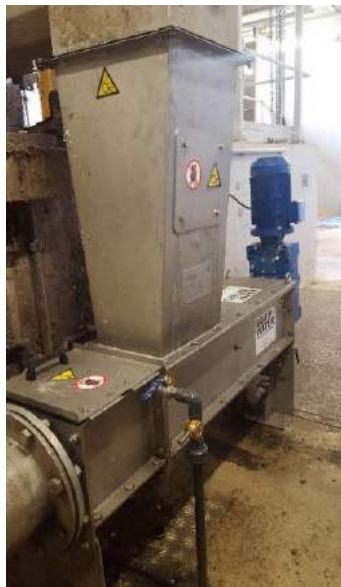
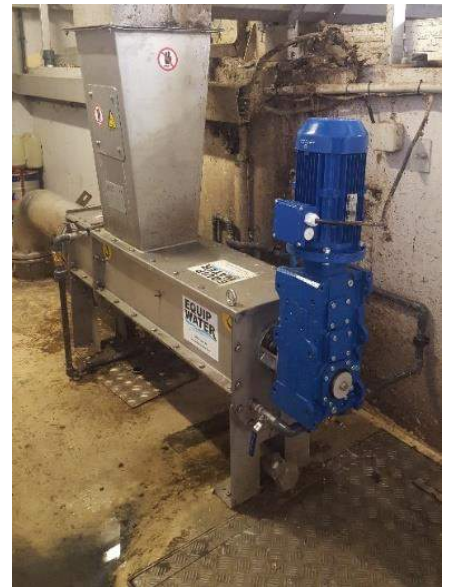
APRES: Compacteur à vis **EQUIP PRESS 200**

Un compacteur à vis EQUIP PRESS sur-mesure adapté au convoyeur en amont et à la tuyauterie existante.

- Compacteur à vis
- Décharge des déchets sur spire
- Trémie sur-mesure
- Diamètre spire $\varnothing 200$

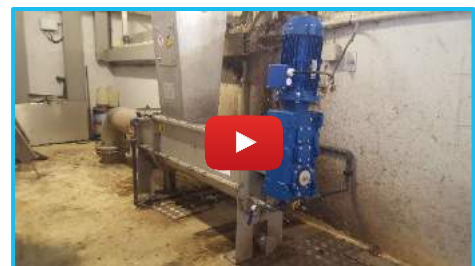
En fonctionnement
