ÉTUDE DE CAS | DÉGRILLEUR ESCALIER

Station d'épuration Brezno, SLOVAQUIE

RÉABILITATION PRÉTRAITEMENT

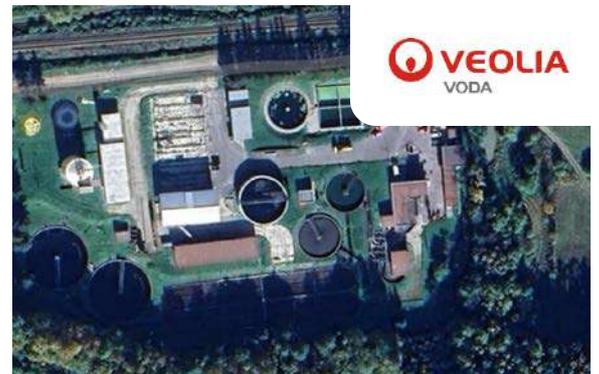
Station d'épuration Brezno, Slovaquie

Les deux dégrilleurs en opération étaient vétustes et exigeaient beaucoup de maintenance de la part des opérateurs. La station a alors envisagé de les remplacer par deux dégrilleurs escaliers automatiques en réutilisant le convoyeur à bande.

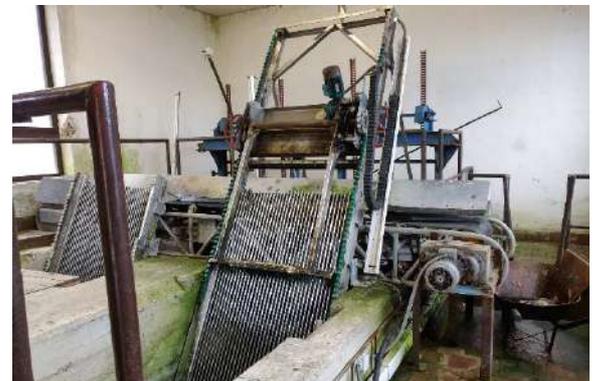
Zone prétraitement avant remplacement

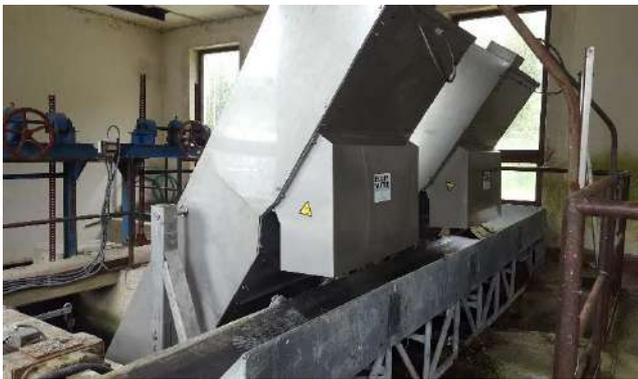
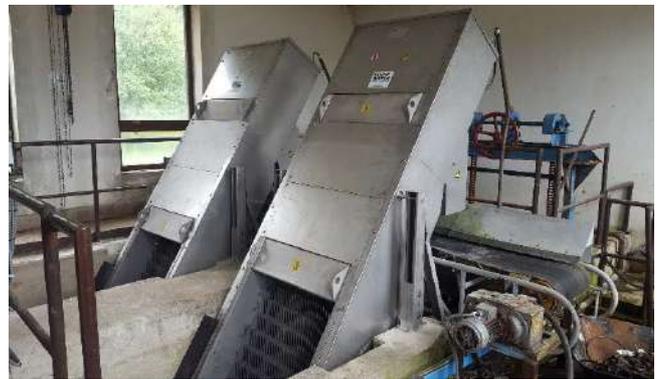
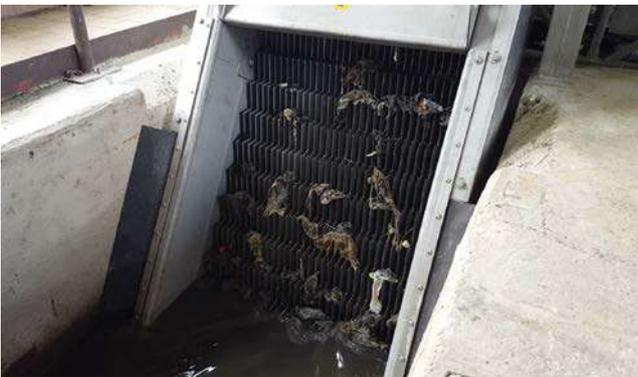
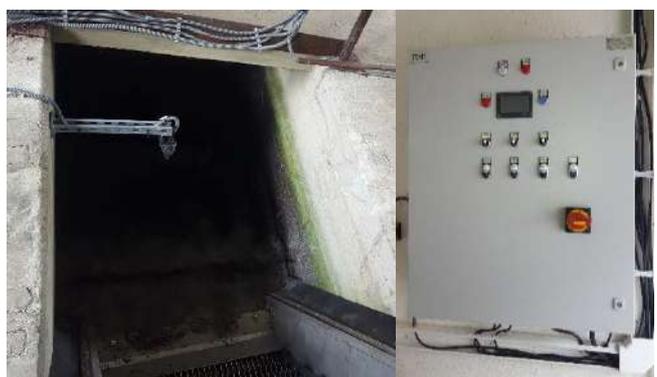
INSTALLATION FINALE:

- Adapté au canal existant
- Réutilisation du convoyeur à bande
- Faible perte de charge
- Déclenchement sur différentiel de niveau d'eau

- Technologie : dégrilleur escalier
- Entrefer lamelles : 10 mm
- Largeur canal: 1200mm
- Profondeur canal: 1120 mm
- Débit par dégrilleur : 500 m³/h
